Vysoká škola báňská – Technická univerzita Ostrava

Bezbariérové užívání – Podhorská nemocnice

Barrier-free – Podhorská hospital

Ostrava 2018

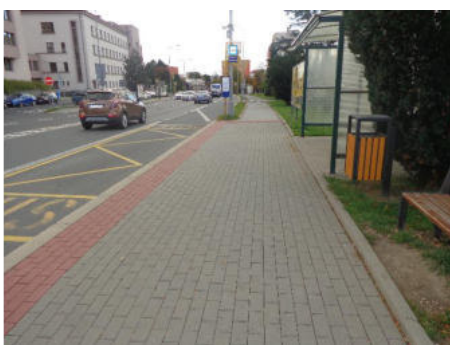
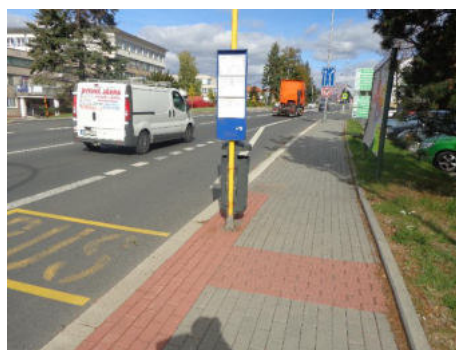
Zastávky MHD Bruntál, nemocnice se od hlavního vstupu budovy, nachází přibližně 117 až 168 m. Zastávka blíže k nemocnici směrem do centra Bruntálu, byla nově vybudovaná a odpovídá požadavkům na bezbariérovou zastávku. Výška nástupiště je dostatečná. Zastávkový obrubník má dostatečný vizuální kontrast v šířce bezpečnostního odstupu od vozovky. Na obrubník navazuje signální pás, který má vyhovující reliéfní povrch a navazuje správně na vodicí linii. Signální pás je také v návaznosti na označnick zastávky. Druhé nástupiště u Městského úřadu je zrekonstruováno a požadavkům na bezbariérovou zastávku odpovídá jen částečně. Zásadní a jediný nedostatek tohoto nástupiště je ten, že výška nástupiště neodpovídá požadavkům na bezbariérovou zastávku.

*Obr. 4 Zastávka MHD Bruntál, Nemocnice,
nástupiště 1*

*Obr. 5 Zastávka MHD Bruntál, Nemocnice,
nástupiště 2*

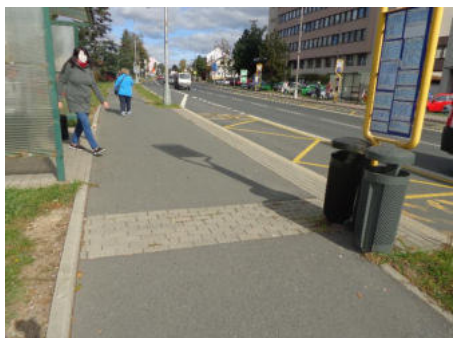
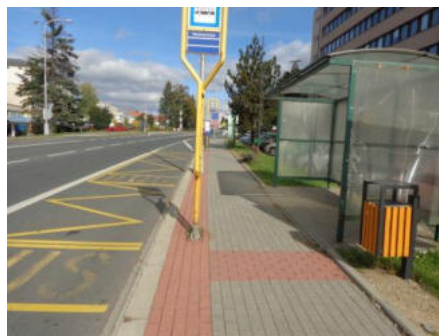
Zastávky dálkových linek Bruntál, nemocnice mají docházkovou vzdálenost cca 170 m k hlavnímu vstupu. Zastávka směrem do centra, je po rekonstrukci a odpovídá požadavkům jen částečně. Výška nástupiště je dostatečná. Ovšem zastávkový obrubník nemá dostatečný vizuální kontrast v šířce bezpečnostního odstupu od vozovky. Na obrubník navazuje signální pás, který má vyhovující reliéfní povrch a navazuje správně na vodicí linii. Signální pás nemá dostatečný vizuální kontrast, vůči přilehlému okolí. Signální pás je v návaznosti na označnick zastávky, ale v cestě je nevhodně umístěn odpadkový koš viz obrázek č.6. Druhé nástupiště u Městského úřadu je zrekonstruováno a je totožné s nástupištěm pro MHD. Nedostatkem nástupiště je vysoká výška nástupiště. Podrobné zhodnocení a fotodokumance nástupišť se nachází na výkrese č. 03.

*Obr. 6 Zastávka dálkových linek Bruntál,
Nemocnice, nástupiště 1*

*Obr. 7 Zastávka dálkových linek Bruntál,
Nemocnice, nástupiště 2*

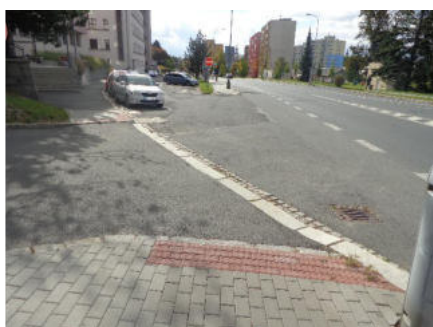
Obr. 8 Místo pro přecházení

Trasa od zastávek MHD k hlavnímu vstupu nemocnice je krátká, ale přesto se na ní naleznou bariéry, které zvláště osobám se sníženou schopní orientace přístup do nemocnice zkomplikuje. Komunikace pro pěší je dostatečná široká a její sklon je vyhovující, jelikož nepřekračuje stanové hodnoty. Přechody a místa na přecházení mají obrubník vždy snížený. Místům na přecházení chybí signální pásy, které nenavazují na varovný pás. Varovné pásy v místech přecházení mají slabý vizuální kontrast a špatnou šířku pásu, což je nepřípustné. U míst pro přecházení také chybí vodorovné značení a v jednom úseku trasy, která je dlouhá cca 12 m, chybí vodící vodící pás přechodu. Přirozenou linii tvoří vyvýšený obrubník a k hlavnímu vstupu budovy poté vede, umělá vodící linie, která navazuje na zvýšený obrubník. Na konci této přirozené vodící linie je ovšem překážka ve formě odpadkového koše.

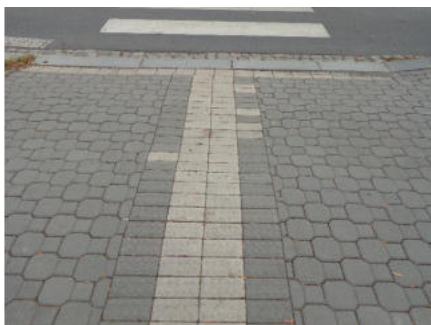
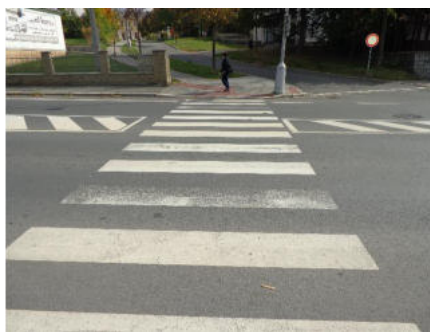
Přechod pro chodce mezi zastávkami MHD je příliš dlouhý a chybí zde vodící pás přechodu. Na straně blíže k nemocnici není varovný pás dotažen k obrubníku. Varovný pás

má také špatnou šířku, což je nepřípustné. Signální i varovný pás mají slabý vizuální kontrast a lehce splynou s pěší komunikací. Signální pás je správně napojen na přirozenou vodicí linii. Na druhé straně přechodu je vizuální kontrast řešen správně. Varovný pás zde také není dotažen k obrubníku výšky 80 mm a chybí zde signální pás z boční pěší komunikace. Podrobné zhodnocení a fotodokumance pěší komunikace se nachází na výkrese č. 04.

Obr. 10 Detail přechodu pro chodce

Obr. 11 Přechod pro chodce mezi MHD

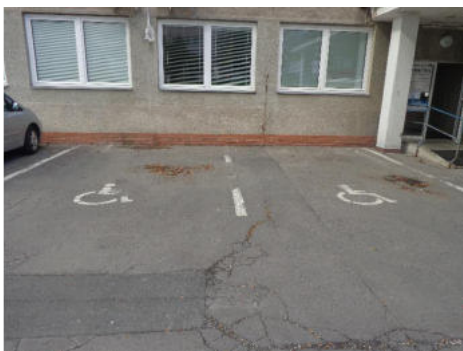
Nemocnice má celkem tři parkoviště, které mají kapacitu asi sedmdesát aut. Parkoviště, které se nachází v zadní část nemocnice, poblíž vedlejšího vstupu, neodpovídá bezbariérovému řešení. Parkoviště nacházející se po levé straně nemocnice, také bezbariérovému řešení neodpovídá. Před sousedním objektem budovy, se nachází parkoviště o dvaceti čtyřech místech z toho dva místa jsou vyhrazená. Povrch parkoviště tvoří asfalt, který je ovšem popraskaný a osobám s omezenou schopností pohybu značně zkomplikuje přístup k nemocnici. Vyhrazené parkovací stání má dostatečnou šířku. Vyhrazené stání má vodorovné značení. Svislé značení chybí. Průchod sousedním objektem do budovy nemocnice není umožněn. Imobilní tedy musí využít hlavní vstup, který se nachází od vyhrazeného parkovacího stání cca 170 m. Na trase se nachází místo pro přecházení, které má snížený obrubník. Místu na přecházení chybí signální pás, který nenavazují na varovný pás. Varovný pás v místě přecházení má slabý vizuální kontrast a špatnou šířku pásu, což je nepřípustné. Parkoviště plánuje nemocnice v nejbližší době rekonstruovat. Podrobné zhodnocení a fotodokumance vyhrazeného parkovacího stání se nachází na výkrese č. 05.

Obr. 12 Vyhrazené parkovací stání

Vyhrazená stání je potřeba opatřit svislým značením. Parkoviště by si zasloužilo nový povrch pro lepší manipulaci na invalidním vozíku. Jelikož zde chybí přímé napojení na sníženou komunikaci, bylo vhodné vybudovat novou komunikaci. Zrušením dvou parkovacích míst by vznikl prostor na novou komunikaci, která by vedla podél stěny objektu a následně by kolmo na ní navazovala snížená komunikace pro imobilní. Místo pro přecházení, které se zde nachází je potřeba doplnit signálním pásem a vodící linií v podobě vyvýšeného obrubníku o min. výšce 60 mm. Na jedné straně je potřeba rozšířit varovný pás na 400 mm, je nepřístupné aby varovný pás měl menší šířku. Varovný pás doplnit o vizuální kontrast.

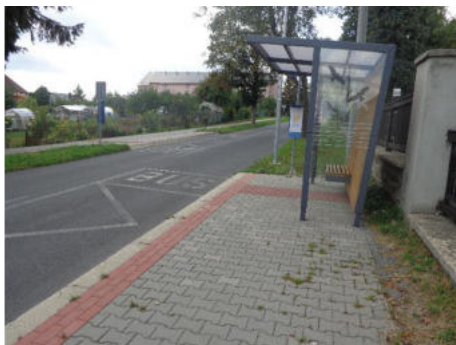
Zastávky MHD Rýmařov, Hornoměstská nemocnice se od hlavního vstupu budovy A, nachází přibližně 100 m. Zastávka, která je blíže k nemocnici, byla zrekonstruovaná a bezbariérové zastávce neodpovídá. Výška nástupiště je dostatečná a zastávkový obrubník má dostatečný vizuální kontrast v šířce bezpečnostního odstupu od vozovky. Na obrubník navazuje signální pás, který má vyhovující reliéfní povrch, ovšem nenavazuje správně na vodící linii. Signální pás je navede k lavičce, která je pro zrakově postižené překážkou. Vodící linie k zastávce, je také nedostatečná. Obrubník není vyvýšen což značně komplikuje dostupnost k zastávce zrakově postiženým. Signální pás je v návaznosti na označnick zastávky. Druhé nástupiště je také zrekonstruováno a požadavkům na

bezbariérovou zastávku odpovídá jen částečně. Velkým nedostatkem toho nástupiště je nedostatečná vodicí linie. Obdobně jako u nástupiště jedna není obrubník vyvýšen což komplikuje příchod k zastávce nevidomým. Fotodokumentace a podrobné zhodnocení nástupišť se nachází na výkrese č. 06.

*Obr. 14 Zastávka MHD, Rýmařov,
Hornoměstská nemocnice, nástupiště 1*

*Obr. 15 Zastávka MHD, Rýmařov,
Hornoměstská nemocnice, nástupiště 2*

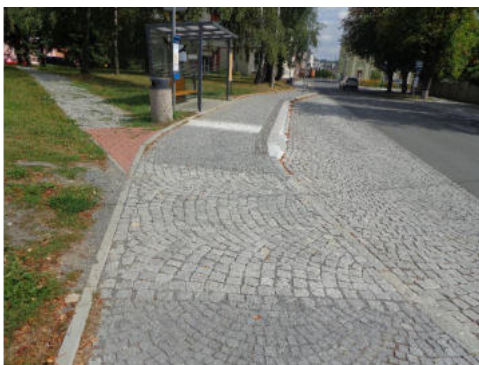
*Obr. 16 Zastávka MHD, Rýmařov,
Hornoměstská RB, nástupiště 1*

Autobusové zastávky MHD Rýmařov, Hornoměstská RB se od hlavního vstupu budovy A, nachází přibližně 450 m. Zastávka, která vede směrem k nemocnici, byla zrekonstruovaná a bezbariérové zastávce neodpovídá. Výška nástupiště není dostatečná a zastávkový obrubník má nedostatečný vizuální kontrast v šířce bezpečnostního odstupu od vozovky. Na obrubník navazuje signální pás, který má nevyhovující povrch. Signální pás navazuje správně na přirozenou vodicí linii, ale není naveden na označnický autobusové zastávky. Druhé nástupiště je také zrekonstruováno a požadavkům na bezbariérovou zastávku také neodpovídá. Chyby jsou obdobné jako u nástupiště jedna. Výška nástupiště je nedostačující a zastávkový obrubník má slabý vizuální kontrast v šířce bezpečnostního odstupu od vozovky. Zásadním problémem těchto nástupišť je špatně zvolená dlažba pěší komunikace a špatně zvolený materiál na signální pásy. Fotodokumentace a podrobné zhodnocení nástupišť se nachází na výkrese č. 07.

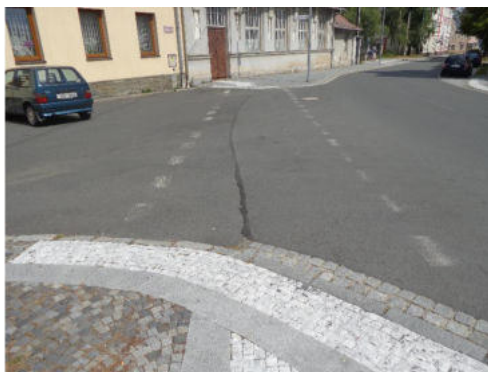
Obr. 18 Místo přecházení u zastávky MHD

Trasa od zastávek MHD k hlavnímu vstupu nemocnice je relativně krátká, přesto se na ní naleznou bariéry, která zvláště nevidomým přístup do nemocnice znesnadní. Komunikace je dostatečně široká a její sklon je vyhovující, jelikož nepřekračuje stanové hodnoty. Povrch komunikace je proveden z dlažebních kostek typu “kočičí hlavy“, což osobám se sníženou orientací pohybu a hlavně nevidomým může dělat problém. Přechody a místa na přecházení mají obrubník vždy snížený. Místa pro přecházení až na jednu výjimku, která se nachází vstupní brány do nemocnice, mají špatně zvolený materiál signálního a varovného. Dále místům pro přecházení chybí odsazení signálního pásu na varovný pás. V některých případech signální pás nesplňuje min. délku. Varovné i signální pásy mají slabý vizuální kontrast a snadno splynou s pěší komunikací. Místa pro přecházení mají slabé vodorovné značení. U jednoho místa přecházení, které se nachází poblíž zastávky MHD, Rýmařov, Hornoměstská RB chybí vodící pás přechodu. Přechod je zde delší než 8000 mm. Přírozenou linii tvoří vyvýšený obrubník nebo oplocení místních budov. Místo přechodu u nemocnice, má správně vizuálně kontrastní reliéf signálního a varovného pásu. Na jedné straně je správně signální pás odsazen od varovného pásu.

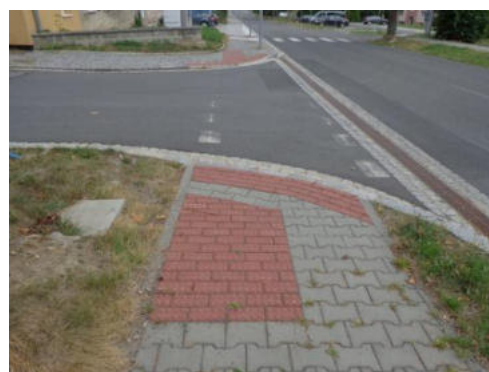
Obr. 19 Místo přecházení u nemocnice

Na řešené trase se nachází celkem dva přechody pro chodce. Jeden přibližně uprostřed trasy a druhý u nemocnice, který se napojuje na přilehlé parkoviště. Přechod pro chodce přibližně uprostřed trasy má špatně zvolený materiál varovného a signálního pásu. Oba pásy mají také slabý vizuální kontrast. Signální pás na obou stranách přechodu správně navazuje na vodící linii. Varovný pás na obou stranách přechodu není dotažen k obrubníku. Přechod pro chodce u nemocnice má na jedné straně správně kontrastní řešení a správně zvolený materiál varovného a signálního pásu. Na obou stranách není varovný pás dotažen k obrubníku. Na straně blíže k nemocnici je špatně zvolený materiál signálního a varovného pásu. Tyto pásy mají slabý vizuální kontrast. Signální pás není napojen na osu přechodu. Podrobné zhodnocení a fotodokumentace pěší komunikace se nachází na výkrese č. 08.

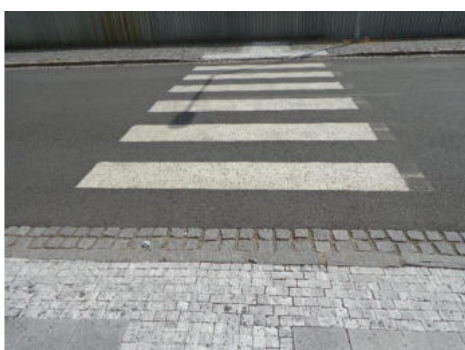
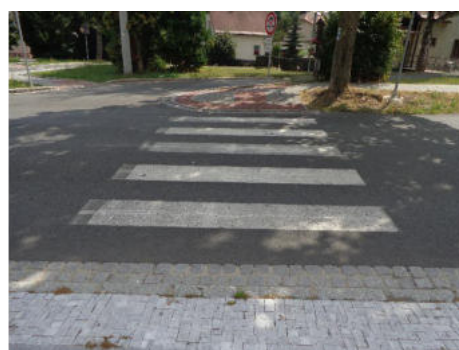
Obr. 20 Přechod pro chodce uprostřed trasy

Obr. 21 Přechod pro chodce u nemocnice

U přechodu pro chodce, který je přibližně uprostřed trasy je potřeba na obou stranách dotáhnout varovný pás k obrubníku. Dále je potřeba u varovného i signálního pásu změnit stávající materiálové řešení. Správný typ dlažby je betonová dlažba s pravidelnými výstupky. U přechodu, který se nachází u nemocnice je také potřeba na obou stranách dotáhnout varovný pás k obrubníku. Na straně blíže k nemocnici je potřeba změnit stávající materiál signálního a varovného pásu. Správný typ dlažby je betonová dlažba s pravidelnými výstupky. Zároveň je potřeba signální pás posunout na osu přechodu.

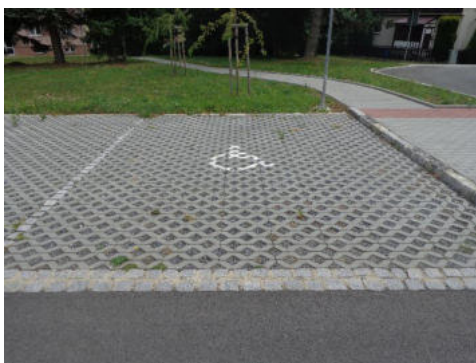
Parkoviště, které se nachází před areálem nemocnice má celkem dvacet dva parkovacích míst z toho dvě vyhrazená parkovací stání. Vyhrazené parkovací stání má dostatečnou

šířku. Vyhrazené stání má vodorovné a svislé značení. Stání není napojeno na pěší komunikaci se sníženým obrubníkem. Na trase z parkoviště k nemocnici se nachází dva místa pro přecházení, která mají snížený obrubník. Místa na přecházení mají správně odsazený signální pás od varovného pásu. Varovný i Signální pás má dostatečný vizuální kontrast. Místa pro přecházení jsou označeny vodorovným značením. Pacientům je umožněn vjezd do areálu přímo před vchod, ovšem bez možnosti stání. Podrobné zhodnocení a fotodokumentace vyhrazeného parkovacího stání se nachází na výkrese č. 09.

Obr. 22 Vyhrazené parkovací stání

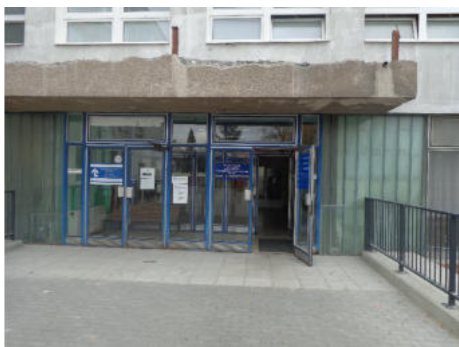
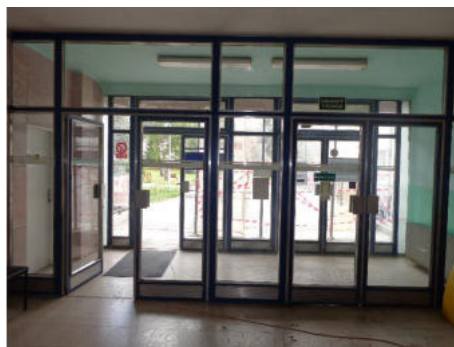
Hlavní bezbariérový vstup se nachází v úrovni přilehlého terénu. K hlavnímu vstupu vede umělá linie, která je napojená na přirozenou linii. Na konci přirozené linie je ovšem překážka ve formě odpadkové koše. Sklon dveří před vstupem je 0,5%. Za hlavními dveřmi se nachází zádveří. Manipulační plocha před vstupem i v zádveří je dostačující. Dveře v zádveří i hlavní dveře jsou dvoukřídlé mechanické bez prahu. Dveřím chybí vodorovné madlo a kontrastní značení prosklených ploch. Šířka hlavního křídla dveří je 800 mm.

Obr. 24 Hlavní vstup do objektu

Obr. 25 Zádveří hlavního vstupu

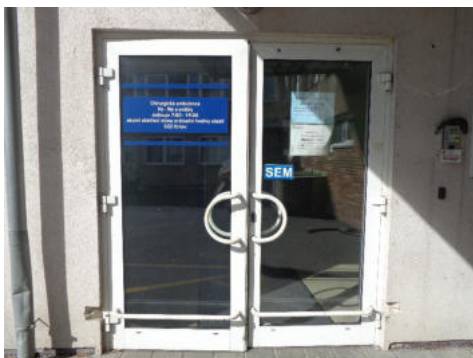
Obr. 26 Vedlejší dveře z boku nemocnice

Vedlejší vstup u evakuačních výtahů, je v úrovni přilehlého terénu. Manipulační prostor před vstupem je dostačující. Vstup je opatřen zvonkem, který funguje ve večerních hodinách. Zvonek je ve výšce cca 1500 mm a odsazen od rohu cca 1400 mm. Dveře jsou dvoukřídlé, mechanické a bez prahu. Šířka hlavního křídla je dostačující. Dveře jsou ve spodní části chráněny proti mechanickému poškození. Vstupní dveře nemají vodorovné madlo a chybí jim kontrastní značení prosklených ploch.

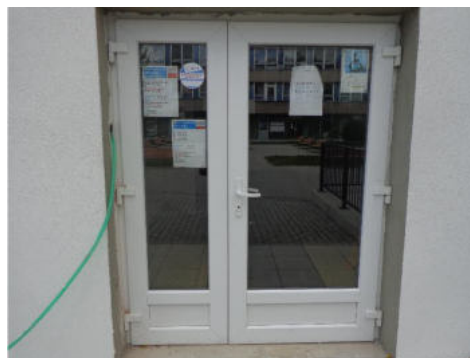
Obr. 27 Vedlejší dveře nalevo od hlavního vstupu

Vedlejší bezbariérový vstup, který se nachází po levé straně od hlavního vstupu má dostatečný manipulační prostor. Vstup je v úrovni přilehlého terénu a vede k němu umělá vodicí linie. Na vodicí linii ovšem není napojen signální pás. Dveře jsou dvoukřídlé, mechanické, bez prahu. Šířka hlavního dveřního křídla je 900 mm. Dveře jsou zaskleny od 400 mm. Vstupním dveřím chybí vodorovné madlo a kontrastní značení prosklených ploch. Podrobné zhodnocení a fotodokumentace hlavních a vedlejších dveří se nachází na výkrese č. 10.

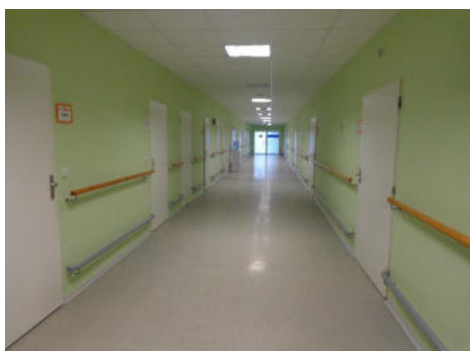
Obr. 28 Chodba interního oddělení

Mapování proběhlo ve 2.NP Interní a chirurgické oddělení ambulance, ve 3.NP Interní oddělení a gynekologická ambulance a ve 4.NP kde se nachází Gynekologické a chirurgické oddělení. Manipulační prostor je na všech oddělení dostačující. Chodby interního, gynekologického a chirurgického oddělení jsou opatřeny madly ve výšce 1000 mm. Vstupní dveře na oddělení jsou ve všech poschodí identické. Dveře jsou dvoukřídlé, mechanické, bez prahu. Šířka hlavního křídla je 1100 mm a jsou po celé délce opatřeny vodorovným madlem. Dveře mají slabé kontrastní značení prosklených ploch a chybí jim Braillovo písmo. Nápis na vstupních dveřích do oddělení jsou dostatečně výrazné. Na oddělení ambulantní gynekologie nápis chybí. Dveře do místností pro veřejnost jsou široké 800 – 1100 mm, také bez prahu. Dveřím chybí štítek s Braillovým písmem a mají slabší vizuální kontrast vůči přilehlému okolí. Navigační systém, který se nachází na každém patře u hlavního výtahu, je efektivní a dostatečně kontrastní vůči přilehlému okolí. Podrobné zhodnocení a fotodokumentace interiéru se nachází na výkrese č. 11, 12, 13, 14.

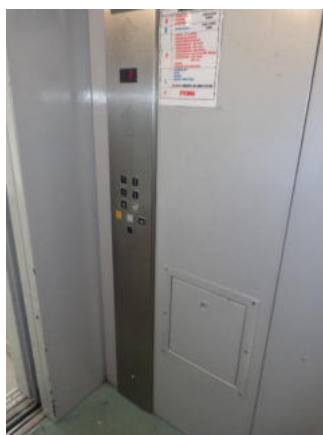
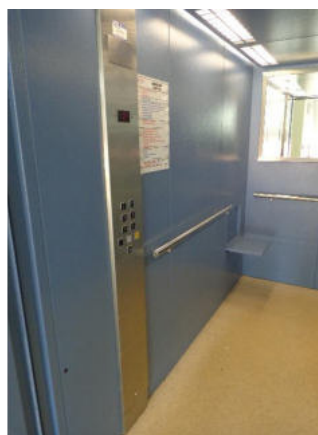
Vedlejší evakuační výtah má madlo na čelní straně ve výšce 1100 mm. Kabiny výtahu jsem bez zrcadla a sklopná sedátka nejdou sklopit. Ovládací panel s horním tlačítkem ve výšce 1180 mm je odsazen od stěny 100 mm. Braillův znak je pod tlačítkem ovládacího panelu. Výtahy mají fonetické a akustické hlášení. Vedlejší evakuační výtah nemá dostatečný kontrast vůči okolí. Podrobné zhodnocení a fotodokumance vedlejšího výtahu se nachází na výkrese č. 16.

Obr. 32 Kabina vedlejšího evakuačního výtahu

Obr. 33 Kabina hlavního výtahu

Na nástupních ovladačích a ovladačích v kabině výtahu umístit Braillovo písmo vpravo od tlačítka. Ovladače v kabině je potřeba posunout od rohu na minimální vzdálenost 500 mm. U evakuačního výtahu je potřeba odjistit sklopné sedátko. Stupnice nástupního a výstupního schodišťového stupně je potřeba doplnit o kontrastní pruh žluté barvy šířky 100 mm na délku schodu, ve vzdálenosti 50 mm od hrany schodu. V celé budově je potřeba zvýšit vizuální kontrast prosklených ploch a také kontrasty komunikačních prostorů včetně hygienických zařízení.

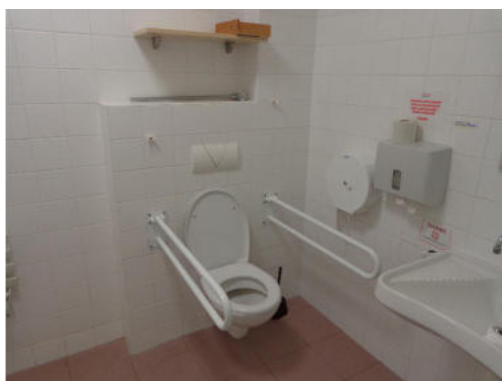
Tato upravená WC kabina je identická s kabinou ve 3.NP na interním oddělení a liší se pouze některými hodnotami. Rozměr a dveře kabiny jsou stejné. Záchodová mísa je umístěna naproti dveřím. Výška horní hrany WC sedátka je 460 mm. Mísa je od zadní stěny odsazená 470 mm (min. má být 700 mm), osová vzdálenost mísy od boční stěny je větší než 450 mm. Přístup zprava k záchodové míse je díky sprchovacímu prostoru dostatečný (1500 mm se sprchovacím prostorem). Záchodová mísa je opatřena sklopnými

madly (chybí pevné madlo na levé straně) výšky 750 mm, délky 800 mm. Osová vzdálenost madel je 700 mm (správně je 600 mm). Splachování je vzadu. V dosahu mísy se nachází zásobník na toaletní papír. Horní hrana umyvadla je 740 mm a podjezd umyvadla je nedostačující. Umyvadlo je opatřeno pákovou baterií vysoce osazenou. Výška spodní hrany zrcadla je 1000 mm (max. 850 mm). Vedle umyvadla se nachází signální tlačítko ve výšce 700 mm. Plocha sprchovacího koutu je 1200 x 1200 mm. Ruční sprcha umístěna zboku má pákovou baterií osazenou ve výšce 1000 mm a vzdálenou od rohu 830 mm (max. 750mm). Čelně naproti dveří je umístěno sklopné sedátko výšky 450 mm (šířka 430 mm, hloubka 350 mm). Přístupová plocha vedle sedátka je dostačující. Na boční straně se nachází šikmé madlo výšky 820 – 880 mm (správně vodorovné a svislé madlo). Vedle sprchy se nachází signalizační tlačítko (výška 900 – strop). V kabině se nachází, odkládací police výšky 900 mm, držák na papírové ubrousky ve výšce 1200 mm a mýdelník ve výšce 1110 mm. V kabině chybí věšák a systém nouzového volání ve výšce maximálně 150 mm nad podlahou. V celém hygienickém zařízení chybí vizuální kontrast. Podrobné zhodnocení a fotodokumentace vedlejšího výtahu se nachází na výkrese č. 12a.

Obr. 34 Hygienické zařízení – Pokoj

Obr. 35 Sprchovací kout - Pokoj

Hygienická kabina na interním oddělení ve třetím patře prošla rekonstrukcí, přesto se v kabině našly chyby, které je potřeba eliminovat. Sprchovací kout je potřeba doplnit vodorovným a svislým madlem. Dále je potřeba vyměnit sklopné sedátko a osadit ho ve výšce 460 mm nad podlahou. Umyvadlo je potřeba doplnit svislým madlem délky 500 mm. Sklopné madlo u záchodové mísy je potřeba posunout, aby osová vzdálenost madel byla 600 mm. Je potřeba zvětšit manipulační prostor u sklopného sedátka. Podrobný popis stávajícího stavu a fotodokumentace viz v. č. 13a. V návrhu bylo provedeno posunutí WC mísy. Manipulační prostor se tímto přesunem zvětšil. Také bylo odstraněno zbytečně velké umyvadlo a bylo nahrazeno menším. Detailní popis návrhu se nachází na výkresu č. 23. Na interním oddělení byla dále navržena další bezbariérová hygienická kabina. Rozměr kabiny je 2800 x 2400 mm. Tento návrh lze použít i na chirurgické a gynekologické oddělení, které se nachází o poschodí výš. Tyto poschodí jsou identické. Detailní popis návrhu se nachází na výkrese č. 24a.

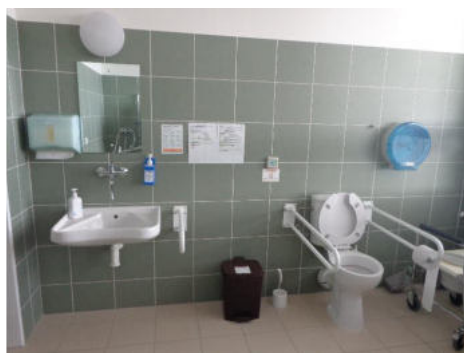
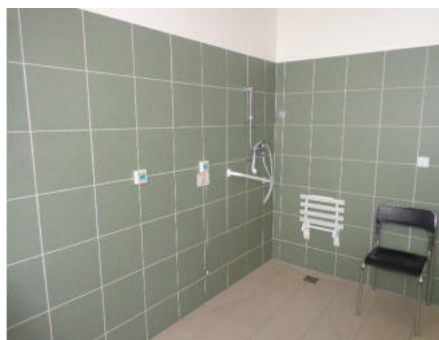
umyvadla je 800 mm a podjezd umyvadla je nedostačující. Umyvadlo je opatřeno pákovou baterií vysoce osazenou. Výška spodní hrany zrcadla je 1100 mm (max. 850 mm). Vedle umyvadla se nachází signální tlačítko ve výšce 1100 mm. Plocha sprchovacího koutu je 1200 x 1300 mm. Ruční sprcha umístěna z boku má pákovou baterií osazenou ve výšce 1200 mm a vzdálenou od rohu 370 mm (max. 750mm). Po pravé straně vedle dveří je umístěno sklopné sedátko výšky 500 mm (šířka 430 mm, hloubka 350 mm). Přístupová plocha vedle sedátka není dostačující. Na boční straně se nachází šikmé madlo výšky 980 – 850 mm (správně vodorovné a svislé madlo). Vedle sprchy se nachází signalizační tlačítko (výška 210 – strop). V kabině se nachází věšák ve výšce 1200 mm, odkládací police výšky 1700 mm, držák na papírové ubrousky ve výšce 1250 mm a mýdelník ve výšce 1140 mm. V kabině chybí systém nouzového volání ve výšce maximálně 150 mm nad podlahou. Vizuální kontrast kabiny je dostatečný. Podrobné zhodnocení a fotodokumentace vedlejšího výtahu se nachází na výkrese č. 13b.

Obr. 36 Hygienické zařízení JIP

Obr. 37 Sprchový kout JIP

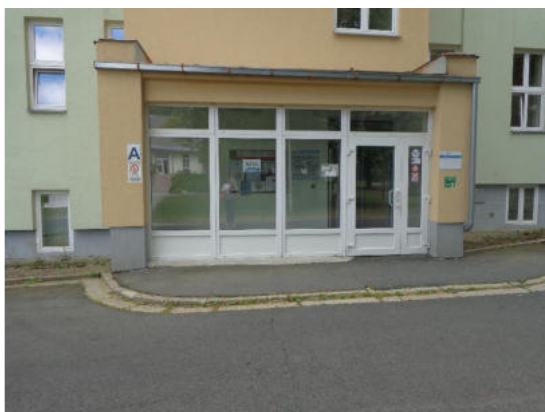
Obr. 38 Hlavní bariérový vstup

Přístupová komunikace k hlavnímu bariérovému vstupu má podélný sklon 5%. Před samotným vstupem se nachází obrubník výšky 20 mm. Manipulační prostor před

vstupem i v zádveří je dostačující. Hlavní dveře jsou dvoukřídlé, mechanické se šířkou hlavního křídla 900 mm. Dveře mají práh výšky 20 mm. Dveře v zádveří jsou dvoukřídlé, mechanické se šířkou hlavního dveřního křídla 700 mm. Za zádveřím se nachází sedm schodišťových stupňů. Dveřím chybí kontrastní značení prosklených ploch a vodorovné madlo.

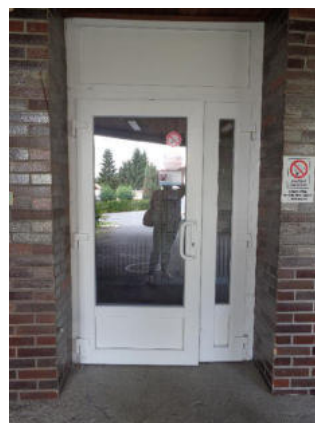
Obr. 39 Hlavní bezbariérový vstup

Hlavní vstup bezbariérový, který se nachází z boku budovy má dostatečný manipulační prostor jak před vstupem, tak v zádveří. Sklon příjezdové komunikace k bezbariérovému vstupu je 6,2 %. Přístup ke vstupu je zkomplikován nevhodným povrchem přístupové komunikace. Hlavní dveře jsou dvoukřídlé, mechanické se šířkou hlavního křídla 800 mm (min. 900 mm). Dveře mají práh výšky 10 mm. Hlavní dveře jsou zaskleny od 400 mm. Dveře v zádveří jsou dvoukřídlé, mechanické se šířkou hlavního dveřního křídla 700 mm. Dveřím chybí kontrastní značení prosklených ploch a vodorovné madlo. Podrobné zhodnocení a fotodokumentace hlavních vstupů se nachází na výkrese č. 21.

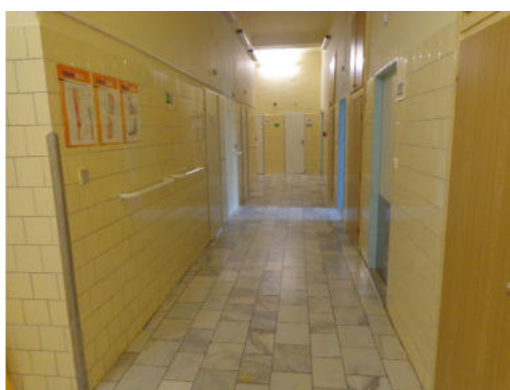
Obr. 40 Chodba rehabilitačního oddělení

Mapování proběhlo v 1.NP na radiodiagnostickém oddělení ambulance, ve 2.NP rehabilitačním oddělení ambulance a ve 3.NP kde se nachází rehabilitační oddělení (lůžková část). Manipulační prostor je na všech oddělení dostačující. Chodby rehabilitačního oddělení (lůžková část) jsou v některých úsecích opatřeny madly ve výšce 1000 mm. Vstupní dveře na rehabilitační oddělení identická. Dveře jsou dvoukřídlé, mechanické, bez prahu. Šířka hlavního křídla je 700 mm. Dveře nejsou po celé délce opatřeny vodorovným madlem. Dveře mají nedostatečný vizuální kontrast nápisů na

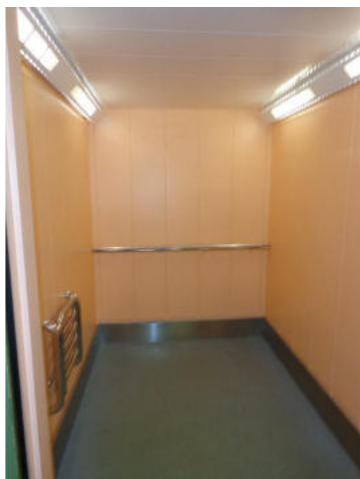
Obr. 43 Kabina výtahu

V budově se nachází celkem dva výtahy spojující jednotlivá podlaží budovy. Mapování byl podroben hlavní výtah, který se nachází uprostřed budovy. Výtah, který se nachází v pravé části budovy slouží jako jídelní. Hlavní výtah spojuje [1 – radiodiagnostické oddělení ambulance, 2 – rehabilitační oddělení ambulance, 3 – rehabilitační oddělení (lůžková část)]. Manipulační prostor před výtahem je dostačující. Výška ovladačů na nástupních místech je 1400 mm. Nástupní ovladač u výtahu nemá Braillův znak. Šachetní a klecové dveře jsou automatické šířky 1100 mm. Klec výtahu je šířky 2300 x 1600 mm. Výtah má madlo na čelní stěně výšky 900 mm. Ovládací panel s horním tlačítkem ve výšce 1270 mm (max. 1200 mm) je odsazen od stěny 440 mm (min. 500 mm). Braillův znak je vedle (vpravo) tlačítka ovládacího panelu. Sklopné sedátko ve výtahu je v dosahu ovládacího panelu. Sklopné sedátko má výšku 490 mm. V kabině výtahu chybí zrcadlo. Výtah má fonetické a akustické hlášení a dostatečný vizuální kontrast vůči okolí. Podrobné zhodnocení a fotodokumance hlavního výtahu se nachází na výkrese č. 22.

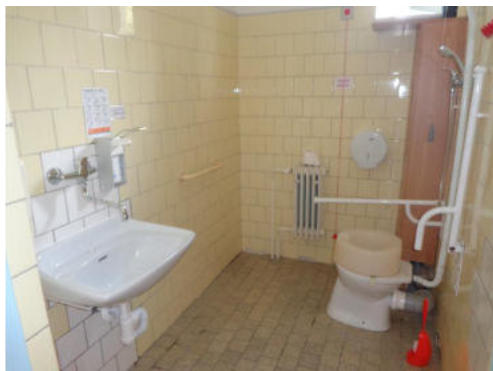
Obr. 45 Bezbariérová kabina

Bezbariérová kabina se nachází na konci chodby rehabilitačního oddělení ve třetím patře budovy. Rozměry kabiny jsou 1600 x 2360 mm. Dveře kabiny jsou mechanické, otvíravé ven, šířky 900 mm. Dveře nejsou opatřeny vodorovným madlem ve výšce 900 mm. Záchodová mísa je umístěna vpravo na boční stěně. Výška horní hrany WC sedátka je 520 mm. Mísa je od zadní stěny odsazená 620 mm (min. má být 700 mm), osová vzdálenost mísy od boční stěny je větší než 450 mm. Přístup zleva k záchodové míse je dostatečný (1600 mm). Záchodová mísa je opatřena sklopnými madly (chybí pevné madlo) výšky 730 mm, délky 800 mm. Osová vzdálenost madel je 700 mm (správně je 600 mm). Splachování je obtížné (vzadu pomocí šňůrky). V dosahu mísy se nachází zásobník na toaletní papír. Horní hrana umyvadla je 800 mm a podjezd umyvadla je nedostačující. Umyvadlo je opatřeno pákovou baterií, která je vysoce osazená. U umyvadla chybí svislé madlo délky 500 mm. Vedle záchodové mísy se nachází systém nouzového volání ve výšce 240 mm od podlahy (max. 150 mm). V kabině se nachází věšák ve výšce 1600 mm, držák na papírové ubrousky ve výšce 950 mm a mýdelník ve výšce 1240 mm. V kabině chybí zrcadlo a systém nouzového volání ve výšce maximálně 150 mm nad podlahou.

V celém hygienickém zařízení chybí vizuální kontrast. Podrobné zhodnocení a fotodokumance hygienického zařízení se nachází na výkrese č. 19b.

Jediná bezbariérová kabina se nachází ve třetím patře na lůžkové části rehabilitace, toto řešení považují za nešťastné. Nová hygienická kabina je navržena místo úklidové místnosti ve druhém patře na rehabilitační ambulanci. Místnost prošla kompletní rekonstrukcí. Hygienická kabina bude přístupná jak pro imobilní tak ženy. Hygienické zařízení pro ženy bylo zrušeno a místnost slouží pro úklidové prostředky. Detailní popis návrhu se nachází na výkresu č. 25.

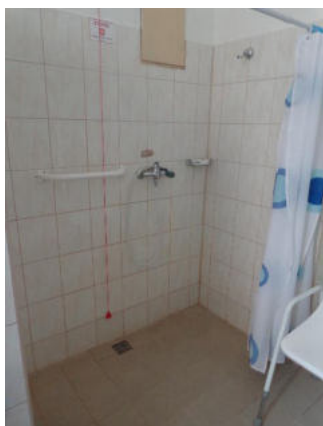
Obr. 47 Sprchovací kout – ženy

Místnost se sprchovými kouty se nachází po pravé straně, uprostřed chodby rehabilitačního oddělení ve třetím patře budovy. Rozměry místností jsou 2790 x 4020 mm. Dveře do místnosti jsou mechanické, otvíravé dovnitř, šířky 1000 mm. Dveře nejsou opatřeny vodorovným madlem ve výšce 900 mm. V místnosti se celkem nacházejí tři otevřené sprchy. Mapována byla otevřená sprcha, která bezbariérovému řešení odpovídá optimálně. Plocha sprchovacího koutu je 900 x 1500 mm. Ruční sprcha umístěna z boku má pákovou baterii osazenou ve výšce 1200 mm a vzdálenou od rohu 490 mm (max. 750 mm). Vedle ruční sprchy se nachází vodorovné madlo výšky 1200 mm a délky 500 mm. Chybí zde svislé madlo. Po pravé straně vedle dveří je umístěno mobilní sedátko výšky 410 mm (šířka 470 mm, hloubka 370 mm). Přístupová plocha vedle sedátka je dostačující, jelikož sedátko je možno posunout až do sprchovací plochy koutu. V otevřeném sprchovacím koutě se nachází systém nouzového volání (výška 200 – strop). Sprchovací kout je opatřen závěsem. Dále se v místnosti nachází, tři umyvadla. Umyvadla jsou identická. Horní hrana umyvadla je 800 mm a podjezd umyvadla je nedostačující. Dvě umyvadla jsou opatřena kohoutkovou baterií a jedno umyvadlo je opatřeno pákovou baterií vysoce osazenou. Výška spodní hrany zrcadla je 1200 mm (max. 850 mm). Vedle umyvadla se nachází systém nouzového volání (výška 440 mm – strop). V místnosti chybí odkládací police a systém nouzového volání ve výšce maximálně 150 mm nad podlahou. Věšák je umístěn ve výšce 1600 mm. V celém hygienickém zařízení chybí vizuální kontrast. Podrobné zhodnocení a fotodokumance hygienického zařízení (sprchové kouty ženy) se nachází na výkrese č. 19a.

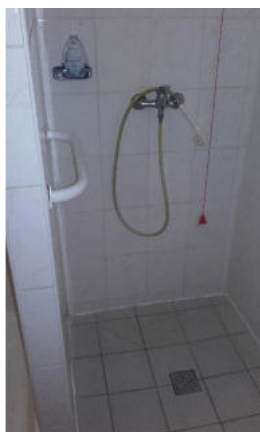
Plocha sprchovacího koutu je 830 x 800 mm. Ruční sprcha umístěna má pákovou baterii osazenou ve výšce 1100 mm a vzdálenou od rohu 410 mm (max. 750mm). Na boční straně se nachází vodorovné madlo výšky 1000 mm a délky 500 mm. Chybí zde svislé madlo. Vedle sprchy je umístěno mobilní sedátko výšky 420 mm (šířka 410 mm, hloubka 370 mm). Přístupová plocha vedle sedátka je nedostačující. V otevřeném sprchovacím koutě se nachází systém nouzového volání (výška 310 – strop). Dále se v místnosti nachází umyvadlo. Horní hrana umyvadla je 800 mm a podjezd umyvadla je nedostačující. Umyvadlo je opatřeno pákovou baterií vysoce osazenou. Výška spodní hrany zrcadla je 1300 mm (max. 850 mm). Vedle umyvadla se nachází systém nouzového volání (výška 600 mm – strop). V místnosti chybí odkládací police a systém nouzového volání ve výšce maximálně 150 mm nad podlahou. Věšák je umístěn ve výšce 1620 mm. V celém hygienickém zařízení chybí vizuální kontrast. Podrobné zhodnocení a fotodokumance hygienického zařízení (sprchové kouty muži) se nachází na výkrese č. 20a.

Obr. 50 Sprchovací kout
